INFORME DE TASACIÓN

PROPIEDAD
ROL 1033 - 4

CALLE LA COLONIA 0653
COMUNA DE PUENTE ALTO
PROVINCIA CORDILLERA
REGIÓN METROPOLITANA

ENERO 2025

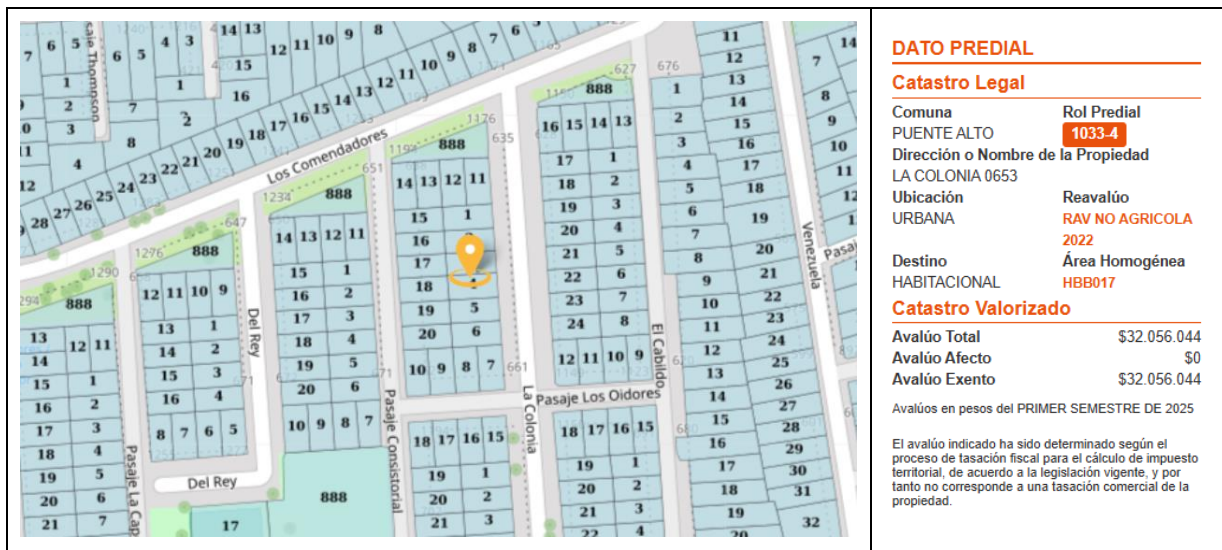
5.2 MAPA DIGITAL Y REGISTRO EN EL SII ROL 1033-4.

El Servicio de Impuestos Internos (SII) mantiene registrada la siguiente información en relación con la propiedad:

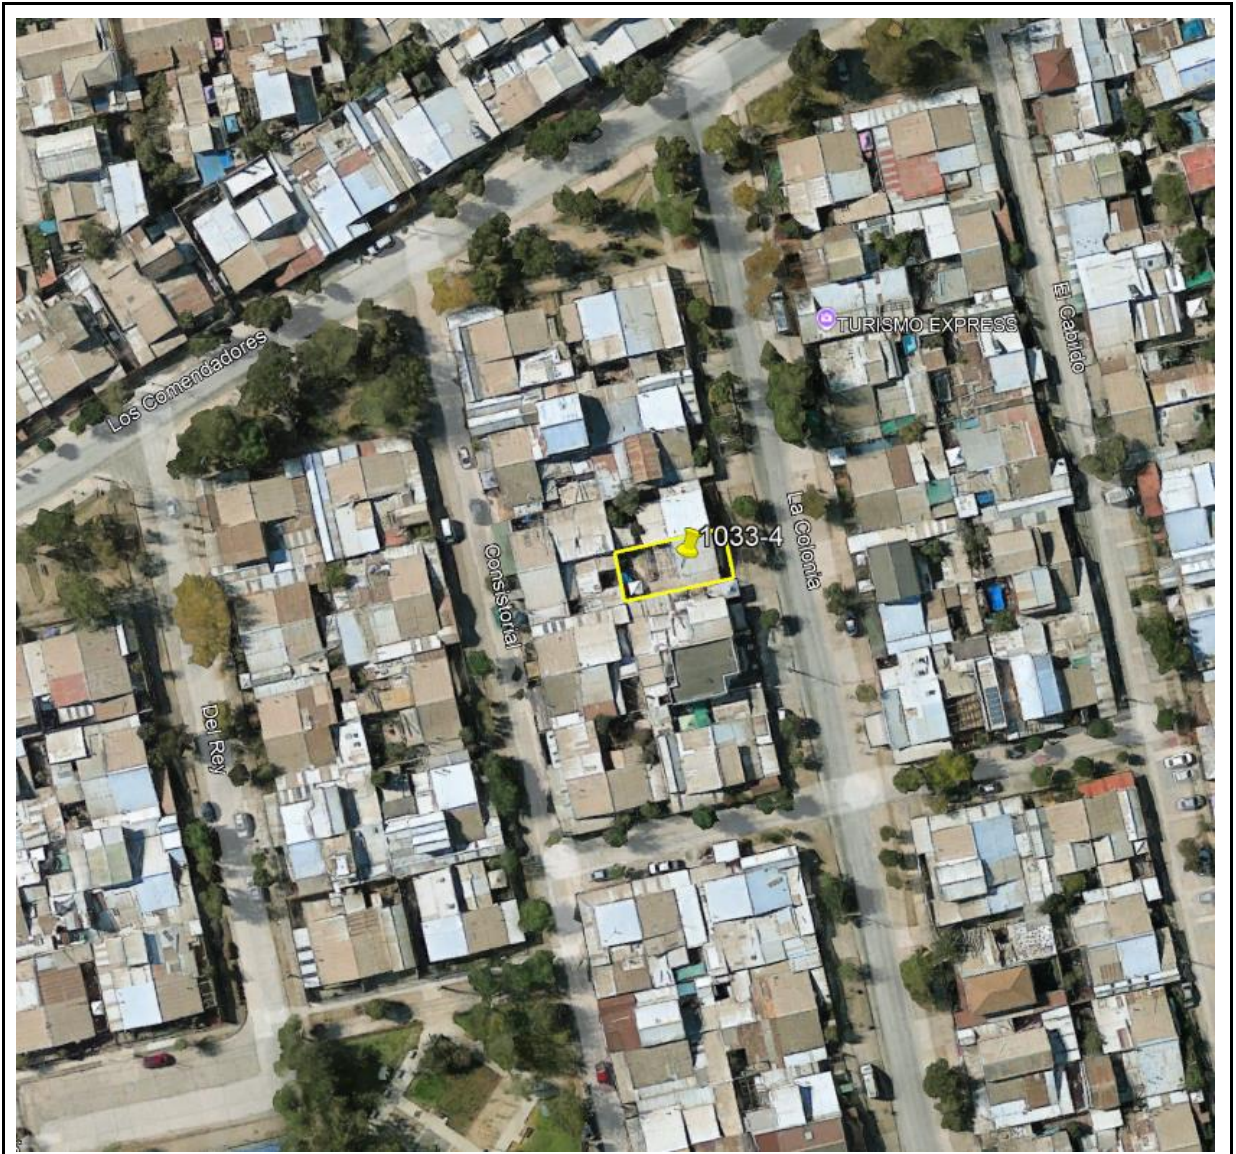
El predio tiene una superficie total de 162 m², con una forma rectangular (8,5 x 19,0 m) y una topografía plana que facilitan su desarrollo y adaptación a diversos usos. Además, dispone de acceso directo desde una calle pavimentada, lo que garantiza un tránsito cómodo.

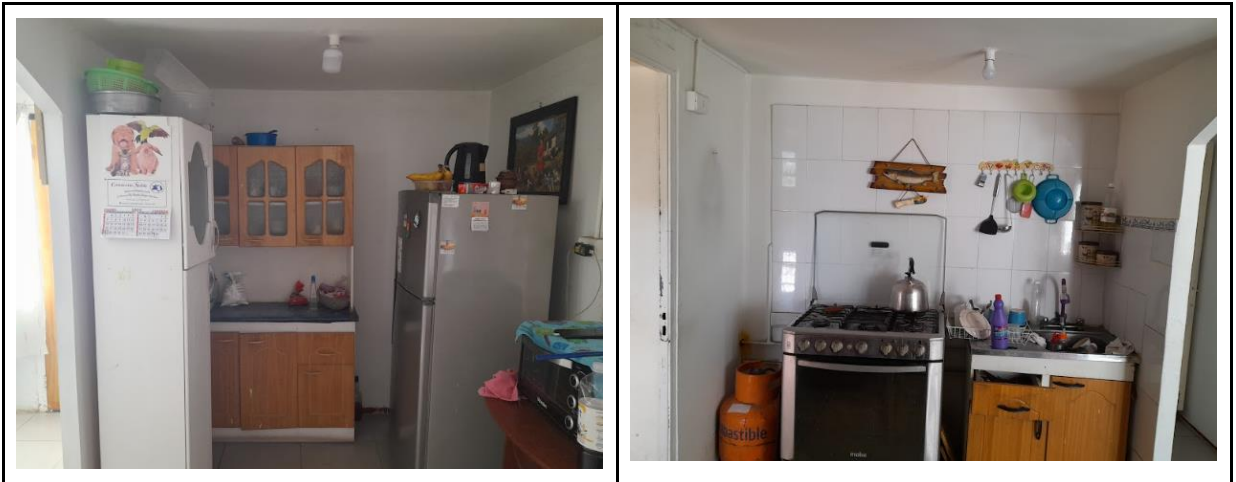
La propiedad tiene una edificación sólida y consolidada desde 1975, con una superficie construida de 37 m², de albañilería de ladrillos de arcilla, piedra y bloques de cemento. El Certificado de Recepción Definitiva N°2820, con fecha de 15 de diciembre de 1975 (Anexo 8), confirma que la obra fue recepcionada conforme al permiso de edificación y cumple con los parámetros establecidos por el Plan Regulador Comunal.

La vivienda tiene un espacio abierto que integra el living, comedor y cocina, optimizando el aprovechamiento del espacio. La cocina conecta con el comedor y tiene acceso al patio lateral. El piso es de cerámica y radier de mortero de cemento, facilitando su mantenimiento. Además, disfruta de buena iluminación y ventilación natural, gracias a las puertas y ventanas, que permiten la entrada de luz natural y aire.

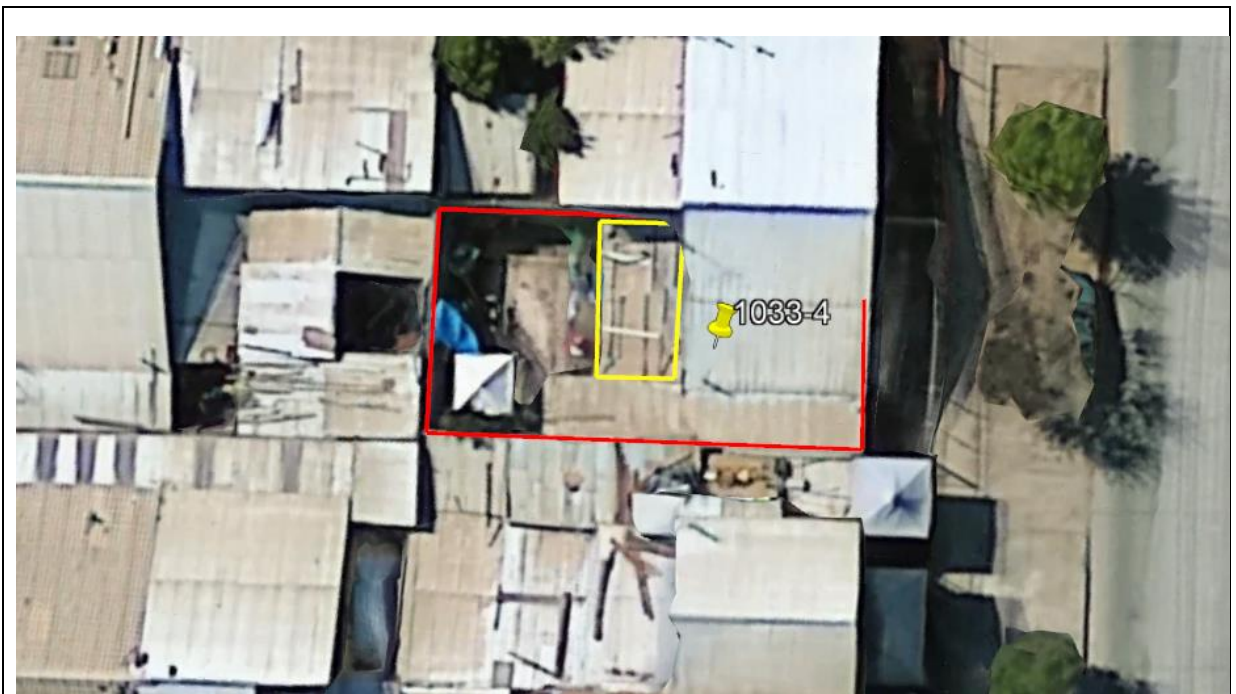
Adicionalmente, se han añadido dos habitaciones construidas con tabiquería de madera, que suman un área adicional de 18 m² (recuadro amarillo). Toda la estructura está cubierta con planchas de zinc.

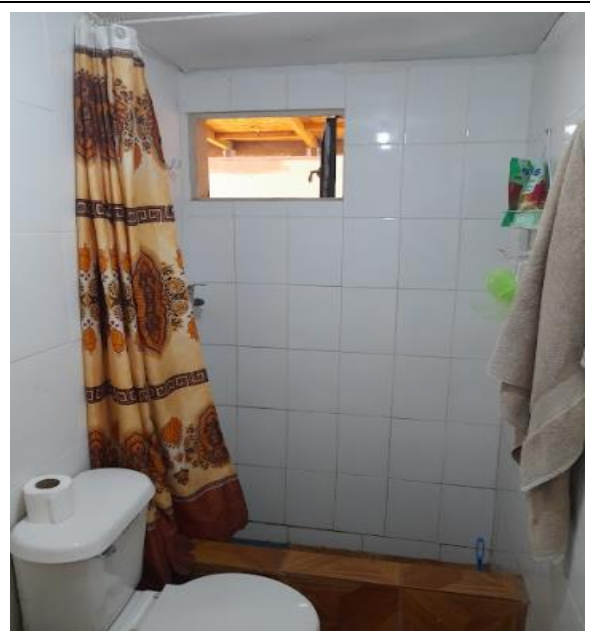
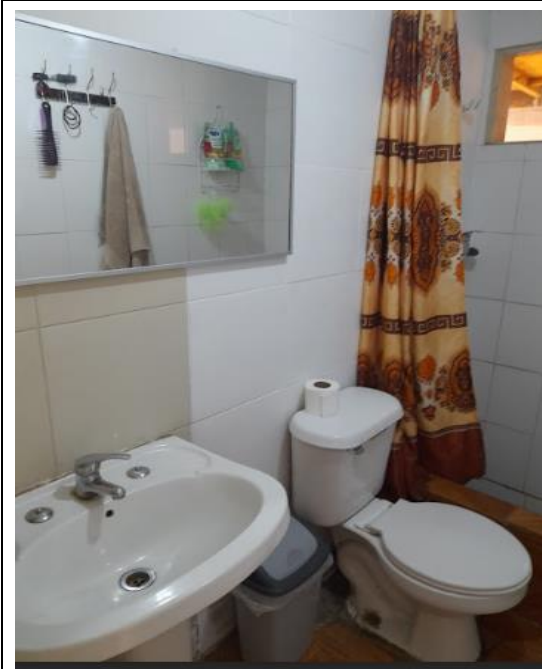
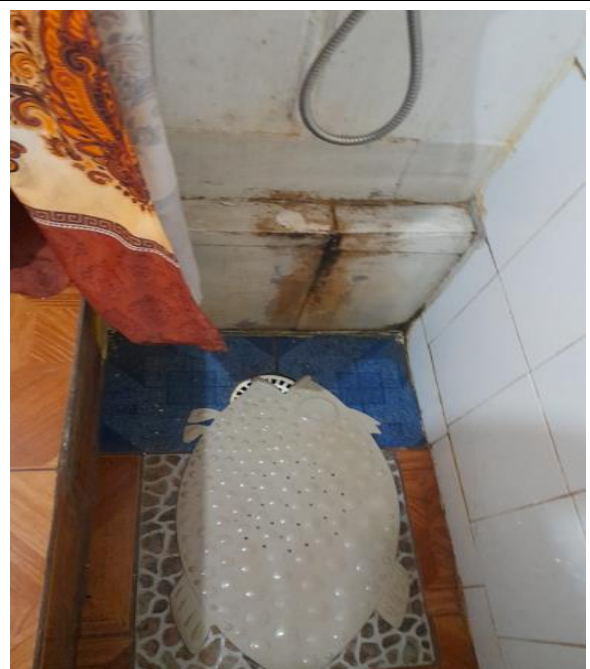
Según las imágenes, el baño se encuentra en buen estado general, aunque presenta manchas visibles en la ducha que afectan su apariencia. No se observan daños estructurales. En cuanto al resto del baño, el inodoro, lavamanos y pisos están en buenas condiciones.

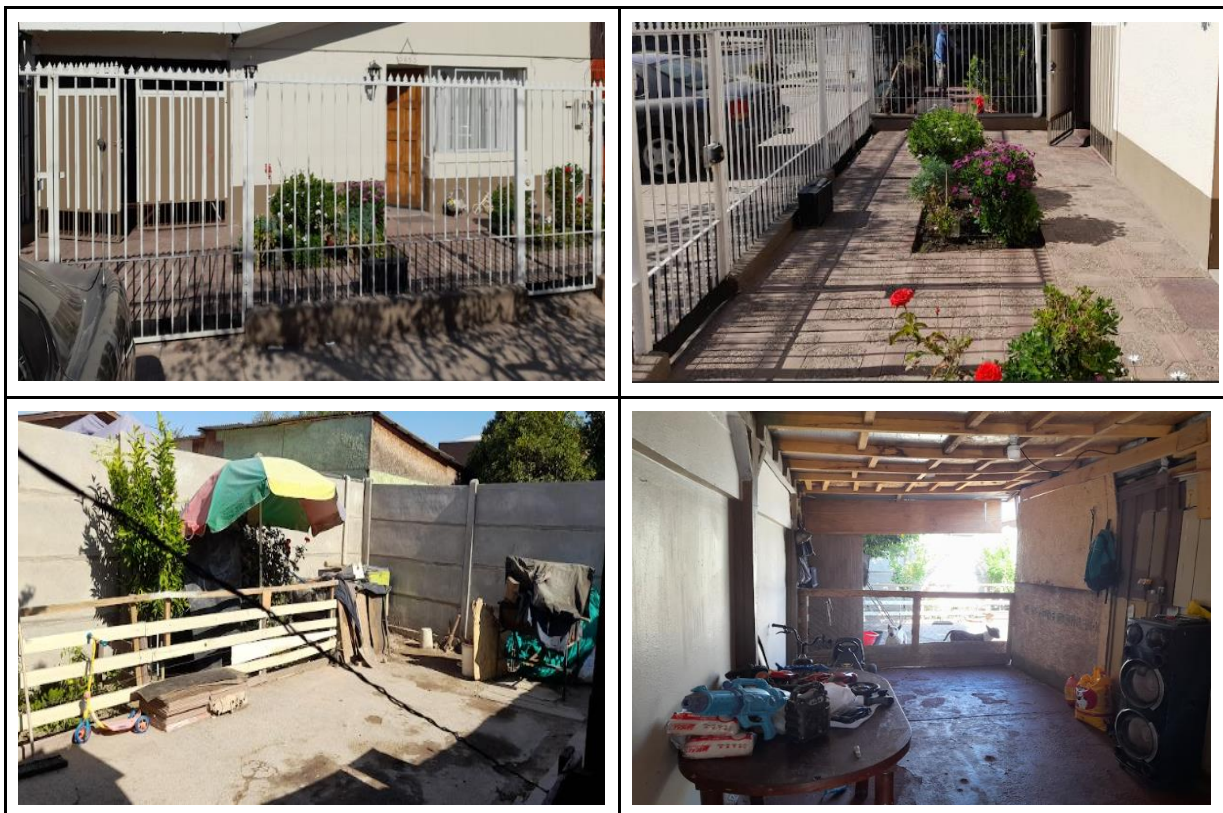
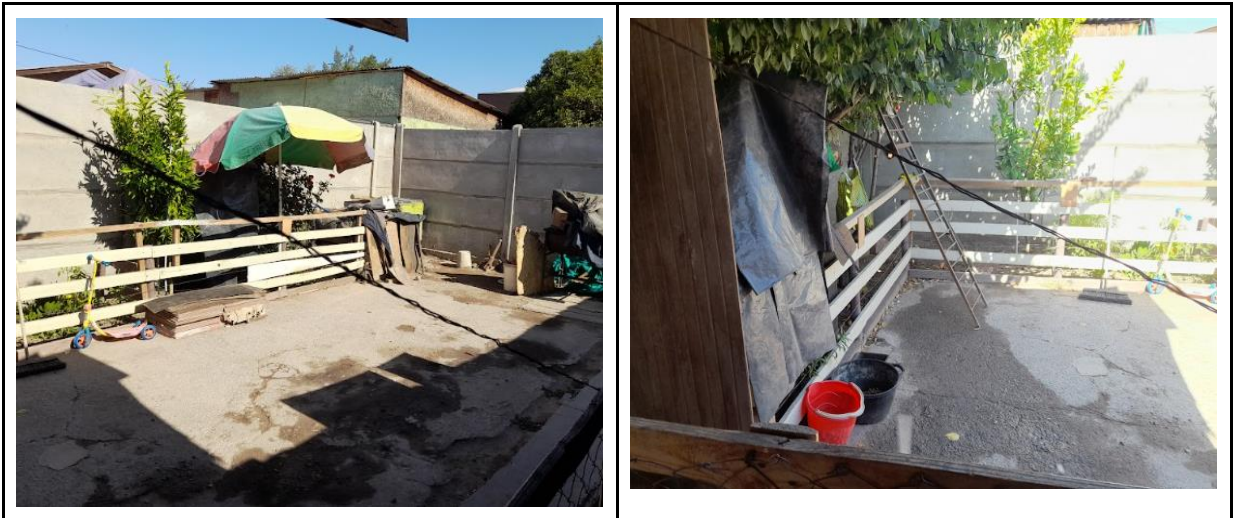
Obras Complementarias	Descripción	Unidades (M2)	Depreciación - Estado de Conservación	Costo Unitario (UF)	Valor (UF)
1. Reja Calle	Cierre del frente propiedad	27,82	10%	1,5	37,6
2. Antejardín	Arreglo piso cerámico y jardín	20	10%	1,5	27,0
3. Cierre Trasero	Pandereta de concreto armado (ML)	13,5	10%	2,0	24,3
4. Cobertizo	Tabiquería de madera, sin terminaciones, patio lateral	20	50%	1,5	15,0
5. Ampliación piezas	Tabiquería de madera	18	50%	5,0	45,0
6. Radier	Loza de concreto patio lateral	20	50%	2,0	20,0

A continuación, se presenta un set fotográfico de cada una de estas obras.
